Impacts des fortes précipitations sur le bâti à Podor en 2006 et à Matam en 2007

Résumé

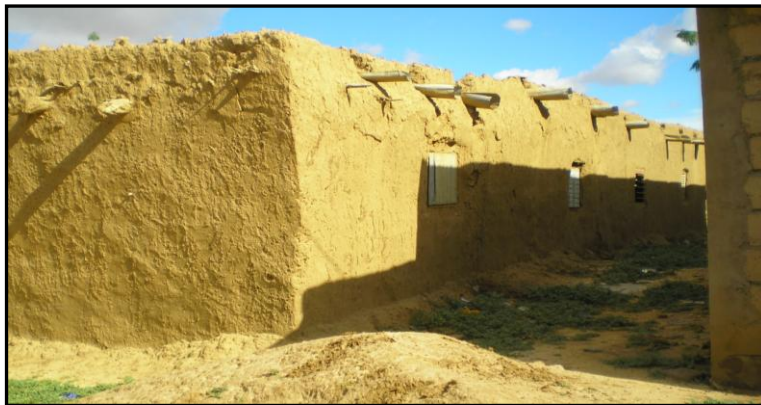
La terrasse en banco ou « bill » est le premier mode de construction des villages sédentarisés par les cultures de décrue ou par la pêche. Dans ses fondations et son élévation, la terrasse en banco est constituée de murs massifs (jusqu'à 50 cm d'épaisseur) appareillés (montés) à partir de mottes en banco préalablement malaxées dans une grande gâchée. Le plafond est constitué de poutres transversales (appelées « palal » en pulaar) qui sont fixées à des poutrelles en bois. Toute cette ossature est remplie de banco (photo 1).

Cette construction apparaît très vulnérable par rapport aux fortes pluies journalières mais aussi lors d'une succession d'épisodes dont les cumuls pluviométriques peuvent être très importants.

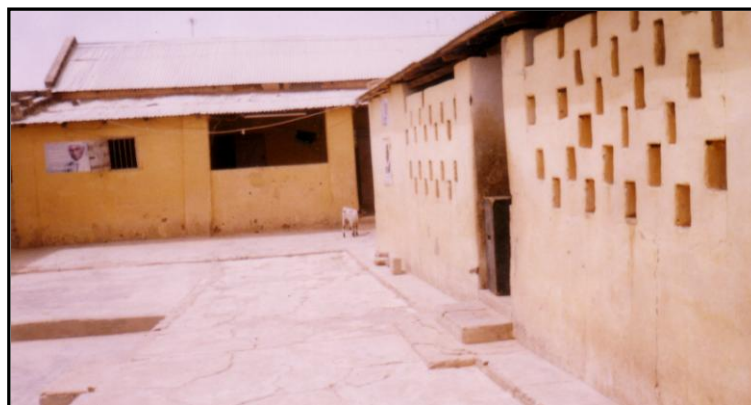
Photo 2 : Maison mixte à Podor (Ndiaye, 2006)

Au niveau des fondations et des murs, certains bâtiments en banco sont revêtus de ciment. Il en existe de construits avec des briques en banco qui ont les mêmes dimensions que les briques en dur (15 x 20 x 40 cm). Dans ce cas, les murs sont plus minces et ils sont enduits avec du ciment. Parfois, un grillage est apposé au mur avant de crépir le tout. La toiture est souvent faite d'une charpente en bois sur laquelle on pose des feuilles de zinc ou en amiante ciment. Ainsi, la toiture est légère, ce qui fait que les murs, aussi minces soient-ils, tiennent bien sans aucune structure en béton (photo 2).

Cependant, une stagnation prolongée des eaux au niveau des fondations fragilise le bâtiment, ce qui peut provoquer son effondrement

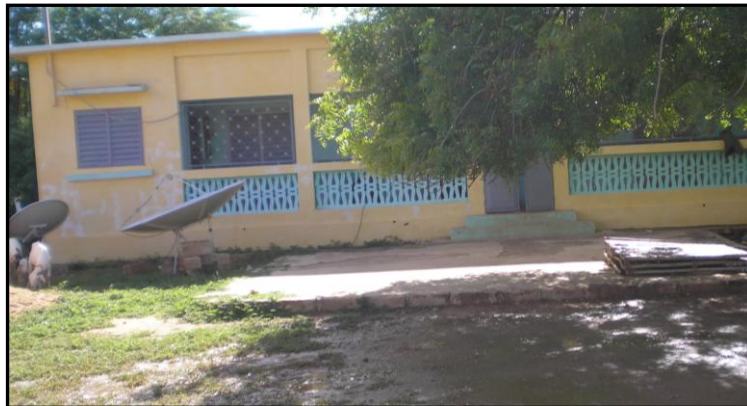
Photo 3 : Maison en dur à Matam (MBAYE, 2007)

Les bâtiments en dur sont les plus résistants. Ce sont les plus recherchés actuellement, mais ils sont les plus coûteux compte tenu de la main d'œuvre et du transport des matériaux de construction. Les fondations du bâtiment sont en béton armé et les murs en briques de ciment. La terrasse est souvent réalisée soit en éléments de béton armé remplis soit par des hourdis (photo 3).

Toutes les parties du bâtiment : la fondation, l'élévation et la terrasse sont plus rassurantes que dans les types précédents.

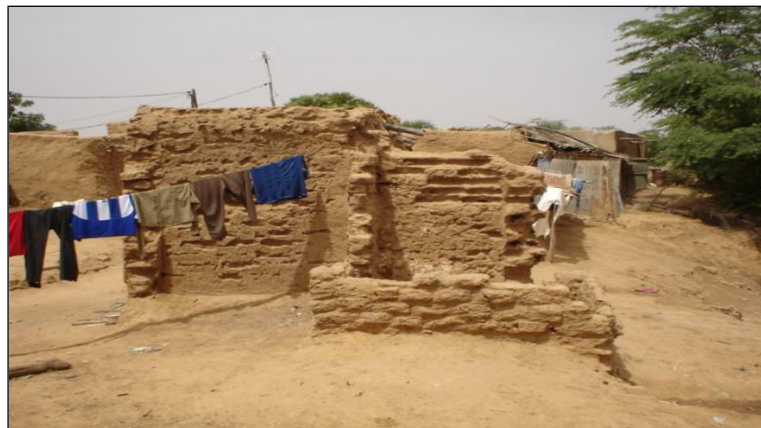
Les bâtiments en banco qui sont les plus nombreux à cause de l’accessibilité du matériel artisanal et aussi du faible coût de la construction sont les plus vulnérables aux fortes pluies. Ils sont attaqués dans leurs parties basses par les eaux stagnantes et dans leurs parties supérieures par l’intensité et la durée des épisodes pluvieux. Les bâtiments se fragilisent et finissent par s’écrouler si des mesures de protection adéquates ne sont pas prises (photo 4).

Photo 4. Impacts des pluies sur une maison en banco à Matam (MBAYE, 2007)

Plusieurs facteurs se combinent pour faire des terrasses en banco des constructions fragiles face aux fortes pluies. Il y a la perte de la technicité dans la conception. En effet, le choix de l’argile comme matériau essentiel dans la construction, qui se gonfle au contact de l’eau et craquelle en séchant, pose beaucoup de problèmes aux habitants en plus du manque d’entretien qui est de plus en plus manifeste. La combinaison de ces éléments fait que les terrasses en banco sont souvent détruites en partie et parfois totalement par les fortes pluies. Les impacts sont plus importants lorsqu’il s’agit d’épisodes pluvieux successifs accompagnés d’une stagnation des eaux pendant plusieurs jours. L’action continue de la pluie, va gorger d’eau les terrasses et les murs qui s’effritent progressivement ; ils s’écroulent.

Pour assurer une meilleure protection aux terrasses en banco, il faut effectuer certaines tâches d'entretien à la fin de chaque hivernage. On doit notamment, colmater les fissures et surtout enduire le bois de la charpente de produits contre les termites. Au niveau de la terrasse, il faut mettre en place des gouttières pour l'évacuation des eaux de pluie.

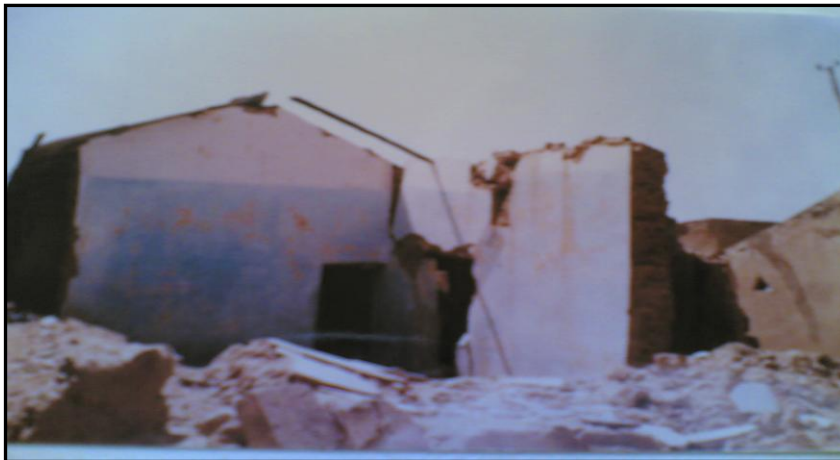
Les maisons en banco revêtues de ciment subissent des dégradations plus ou moins importantes avec le temps. Des fissures peuvent apparaître sur les murs, ce qui permet à l'eau de s'infiltrer assez facilement entre le revêtement en ciment et le mur en banco. Les fortes pluies amplifient la pénétration de l'eau et fragilisent davantage les murs qui peuvent finir par s'écrouler (photo 5 : cliché NDIAYE, 2006).

Photo 5. Dommages subis par un bâtiment en banco revêtu de ciment à Podor

Pour éviter ce type d'impact, il faut enlever l'enduit dès que les premiers signes de décollement apparaissent et reprendre le travail de manière étanche. En cas d'impossibilité de le faire, il est souhaitable de placer un grillage contre les murs en banco avant de remettre l'enduit, ce qui permet d'augmenter l'adhérence du mortier de ciment.
